ZEBready 基準のオフィスビルにおける 逆潮流発生状況の調査と改善策の検討

AE21111 小宮健人

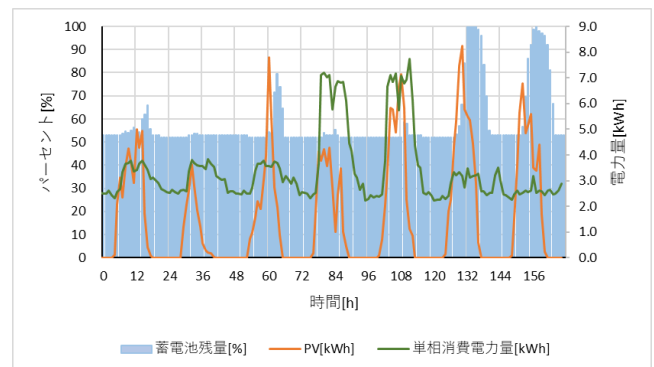
図2 1週間の運用状況（単相消費電力）

2023年8月14日(月)~8月20日(日)の一週間のグラフを図2、図3に示す。図2では蓄電池残量が左軸であり、PVと単相消費電力が右軸である。図3では蓄電池残量が左軸であり、単相引き込み電力が右軸である。

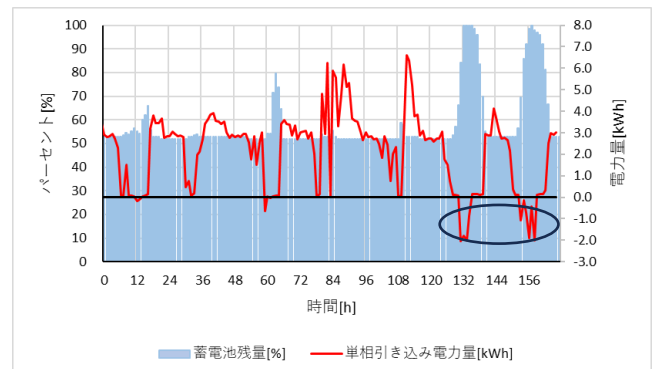
図3 1週間の運用状況（単相引き込み電力）

図3において丸で囲んでいる範囲で単相引込電力に負の値が出ている。単相引き込み電力に負の値が出るということはダイダシ北陸支店から電力系統側に電力が逆流しているということなので、逆潮流の発生が確認できたといえる。

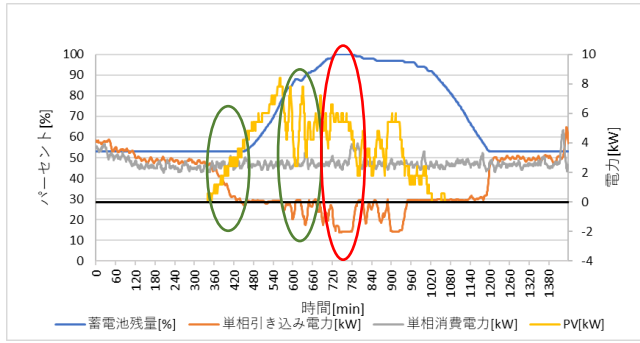
図4 1日の運用状況

図4より、逆潮流の発生パターンは二種類存在することが読み取れる。

一つ目は緑丸で示した範囲で、太陽光パネルの発電に対し充電開始時間が遅いことから発生する逆潮流。

二つ目は赤丸で示したエリアにおける蓄電池が満充電に達し、蓄電池容量不足により発生する逆潮流の以上二点である。PV発電量が急に増えた場合に蓄電池の充電が間に合わないこと、蓄電池容量が足りず満充電になっているにも関わらずPVが発電し続けていることが逆潮流の原因と考える。

- 蓄電池の充電タイミングを早めることにより、急

激な太陽光の発電増加による逆潮流発生抑制

- 蓄電池設備増設、放電下限残量値を下げることによる実質的な蓄電池容量の増加による満充電時の逆潮流発生抑制
- PVの発電量制限

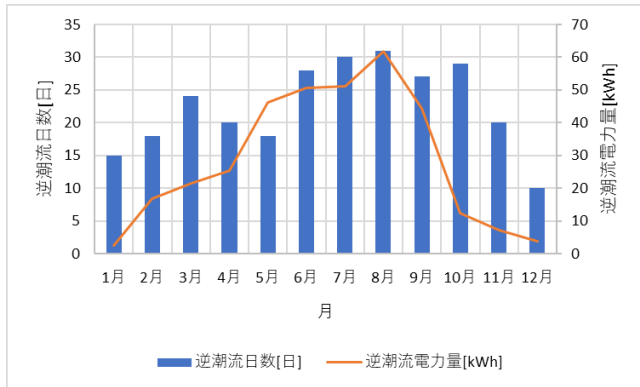
図5 月ごとの逆潮流発生状況

図5から8月に最も逆潮流日数が多く、逆潮流電力量が大きかった。
